JAK ÚSPĚŠNĚ NAPRAVIT NEÚSPĚCH

Jiří Krug, Alena Krugová
Centrum zubní implantologie, Praha

TEST 5

TEST 5: MANAGEMENT OF TWO MISSING ADJACENT BICUSPIDS

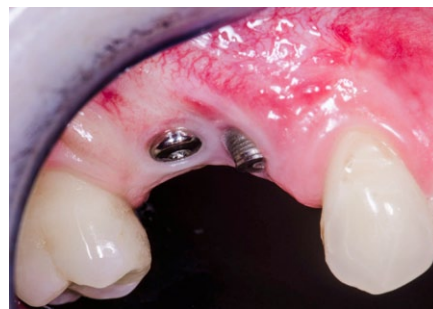
Při klinickém vyšetření jsme v oblasti chybějících zubů 15 a 14 našli dva exponované implantáty. Přední implantát měl z distální strany v délce 3 mm obnažené závity. Mezi distální vzdálenost mezi zuby 16 a 13 byla 12 mm v úrovni okluze a 13,5 mm v úrovni krčků. Implantáty o průměru 3,5 mm byly uzavřeny krycím šroubkem (14) a vhojovacím válečkem (15). Mezi implantáty v oblasti jejich krčků byla vzdálenost jen 1 mm. Vestibulárně a zčásti i orálně chyběla kolem obnažených implantátů keratinizovaná sliznice. Při sondáži jsme se u obou implantátů dostali do hloubky až 5 mm a z těchto kapes se uvolňovala zrnka patrně augmentačního materiálu. Zuby 13 a 16 byly vitální a ošetřeny kvalitními kompozitními výplněmi. Alveolární hřeben byl v místě mezery ve směru vestibuloorálním zúžený a při úsměvu byl patrný vertikální úbytek výšky hřebenu (**obr. 1, 2**). Ústní hygiena byla velmi dobrá – plak index = 1, index krvácivosti = 0 (1). Na rekonstruovaném panoramatickém zobrazení z CBCT se apikální třetina zadního implantátu projíkovala do čelistní dutiny (**obr. 3a, b**).

Obr. 1: Nevhodně zavedené implantáty v místě prvního a druhého premoláru vpravo nahoře.

Doporučili jsme vyjmout oba implantáty. Následně bylo možné mezeru rekonstruovat buď konvenčně fixním můstkem, anebo opět zavést implantáty. Pacientka byla vyzvána, aby ukončila léčbu u svého původního implantologa, kde po jednání bylo dosaženo smíry a dohody mezi oběma stranami.

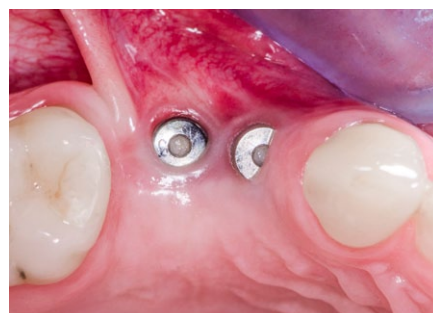
Obr. 2: Bukálně od obou implantátů chybí keratinizovaná sliznice.

Implantáty u pacientky nebyly proteticky využitelné, protože byly příliš blízko u sebe. U obou fixtur určených k zavedení do niveau okolní kosti byl u krčku přítomný ústup kosti a nekon-solidovaný augmentační materiál a chyběla keratinizovaná sliznice. Implantát v pozici druhého premoláru svou apikální část zasahoval do čelistní dutiny.

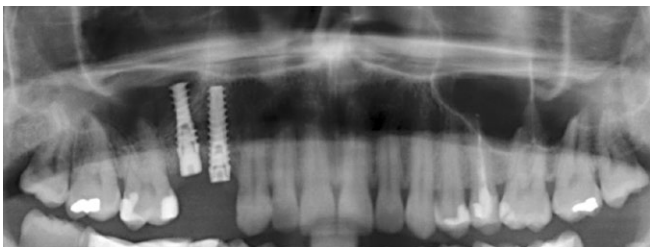
Obr. 3a: Panoramatický RTG.

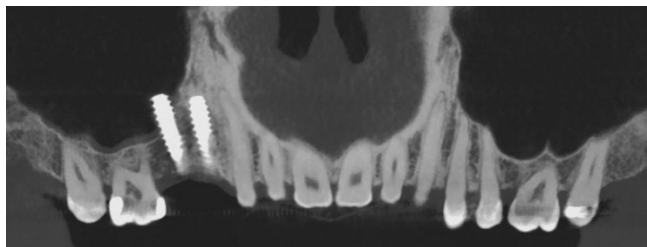
Obr. 3b: 2D rekonstrukce CBCT se zavedenými implantáty.

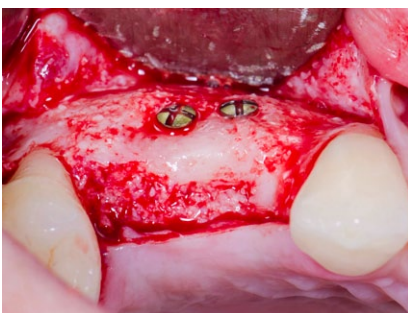
Obr. 8: Plně konsolidovaný autogenní kostní štěp 6 měsíců po jeho fixaci.

ošetřit zubními implantáty, a proto jsme po 3 měsících od explantace přistoupili k augmentaci tohoto kostního defektu. Jako augmentační materiál jsme použili autologní kostní blok odebraný z retromolárové oblasti dolní čelisti. Kostní blok o velikosti 10 x 11 mm a tloušťce 3 mm jsme horizontálně fixovali do frézou naznačeného výbrusu v místě kostního defektu a fixovali dvěma kortikálními šroubky (BoneFix/Straumann) (obr. 6, 7). Kostní blok byl po stranách ohlazen a do štěrbin pod kostní blok byl vložen kostní substituent (Bio-Oss S/Geistlich). Celá augmentovaná oblast byla překryta kolagenovou membránou (Resodont/Resorba). Po šesti měsících nekomplikovaného hojení byl augmentovaný hřeben odkryt a odstraněny dva kortikální šroubky. Kostní blok byl velmi dobře konsolidován bez patrné resorpce (obr. 8).

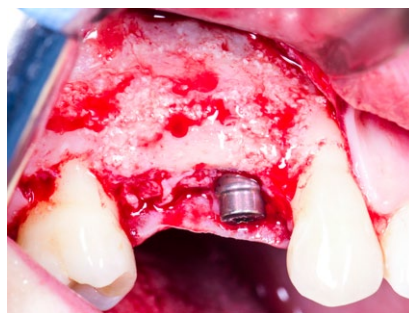
Obr. 9: Implantát osazený vhojovacím válečkem zavedený do augmentované kostní masy.

Distálně 5 mm od krčku zubu 13 bylo preparováno kostní lůžko a zaveden implantát (Straumann Roxolid SLActive Bone Level Regular Crossfit). Svým krčkem o průměru 4,1 mm byl implantát usazen 2,5 mm pod volný okraj dásně u zubu 13 a současně přibližně 0,5 mm pod okraj okolní kosti (obr. 9). Implantát byl uzavřen vhojovacím válečkem, vertikálně byla měkká tkáň navýšena pojivovým štěpem a mukoperiostální lalok byl hermeticky sešit. Alveolární kostní hřeben byl velmi dobře rekonstruován a i vertikálně doplněná měkká tkáň nabízela dostatečný objem k následné modelaci. Celá vestibulární strana hřebene však byla kryta pouze pohyblivou

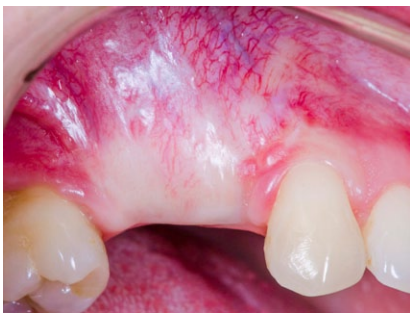
Obr. 10: Pohyblivá sliznice táhnoucí se až na vrchol výběžku.

sliznicí (obr. 10). Pacientka souhlasila s další plastikou a 7 týdnů po implantaci jsme odebrali epitelový štěp s tenkou vrstvou vaziva o velikosti 11 x 7 mm a tloušťce 1,3 mm. Štěp byl umístěn do místa krčkového uzávěru implantátu a tam, kde byl plánován doseď distálního volného členu (obr. 11, 12).

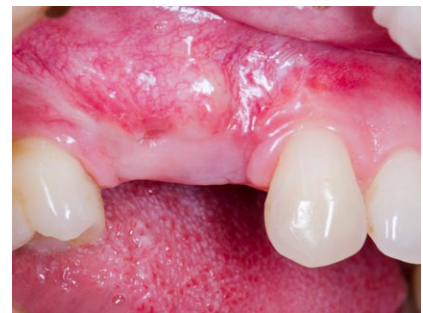
Obr. 12: Čtyři týdny po plastice stabilní keratinizovaný pruh na vrcholu hřebene.

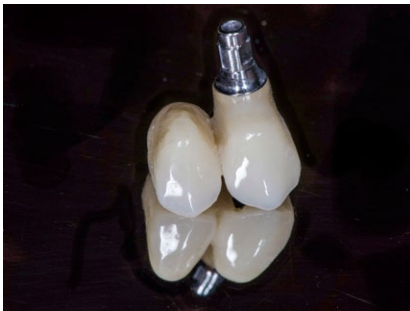
Obr. 13: Provizorní kompozitní korunka s volným členem na dočasném abutmentu.

Po 4 týdnech jsme implantát odkryli a změřili vysokou hodnotu stability (ISQ 85,85). Za další týden jsme otiskovali na provizorní korunku s volným členem (obr. 13). Modelace provizorní kompozitní šroubovanou náhra-

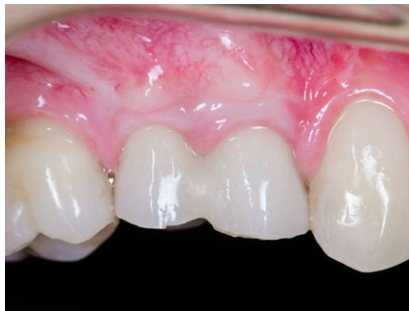
Obr. 14: Stabilní měkká tkáň v okolí dosedu provizorní korunky s volným členem.

dou probíhala po dobu 4 týdnů a celkem byl její tvar upravován třikrát. Po poslední úpravě bylo vizorium ponecháno 3 měsíce ve stabilizační fázi (obr. 14–16). Jako finální fixní řešení jsme zvolili šroubovanou korunku s volným členem. Konstrukce byla vyrobena z keramiky z oxidu zirkoničitého (LAVA Zirkonio/3M Espe) a vestibulárně fazetována fluorapatitovou keramikou technikou build-up. Ke konstrukci byla přilepena titanová báze (Variobase/Straumann) pomocí cementu (Multi-link/3M Espe) (obr. 17–19). Po nasazení náhrady na implantát a jejím dotažení (35 Ncm) byl fixační šroubek izolován teflonovou páskou a vstupní otvor poté adhezivně uzavřen (Porcelain Etch&Silane/Ultradent, Ena Bond&Seal/Micerium, Filtek Supreme Flow/3M Espe)

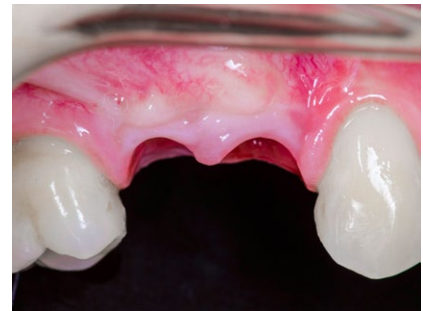
Obr. 15: Provizorní náhradou upravená sliznice do tvaru mezizubní papily na konci období stabilizace.

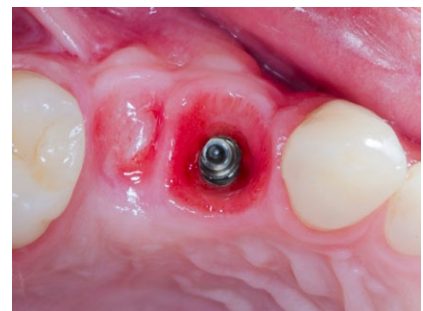
Obr. 16: Formovaná sliznice u krčku implantátu a místo doseď volného členu.

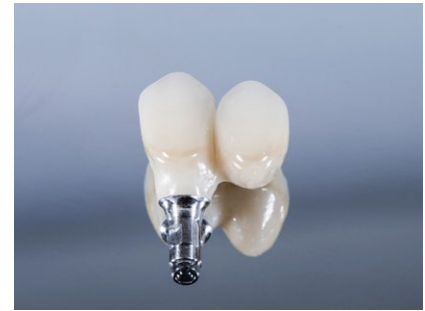
Obr. 19: Celokeramická korunka s volným členem spojená s titanovou bází.

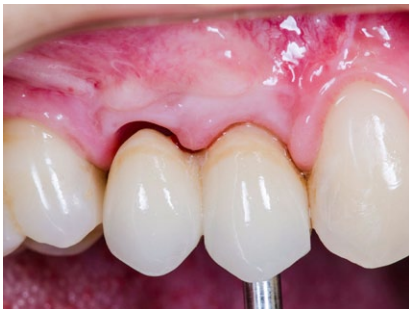
Obr. 20: Šroubovaná suprakonstrukce před dosazením.

(obr. 20). Prostor mezi korunkou a volným členem byl čistitelný mezizubním kartáčkem 0,45 mm.

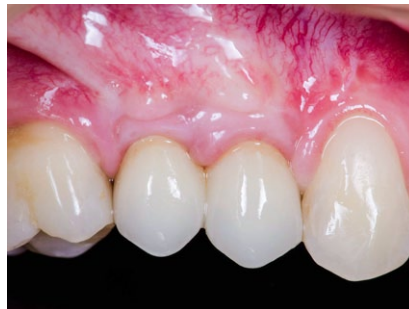
Obr. 21: Kontrola po 5 měsících od finálního usazení náhrady.

Pacientka byla s výsledkem jak po funkční, tak i po estetické stránce spo-

kojena (obr. 21, 22). Dle jejího sdělení by o implantátech uvažovala i při případné další ztrátě zubů i přesto, že ošetření defektu po ztrátě zubů 15 a 14 bylo tak náročné. Ošetření v našem centru, od doby explantace původních implantátů po odevzdání finální protetiké práce, trvalo 16 měsíců a pacientka absolvovala celkem 17 návštěv. Finální keramickou náhradu zhotovil Jakub Šopinec, DiS. (JS Ceramic, Mělník).
