KOMPLEXNÍ REKONSTRUKCE U PACIENTA SE ZÁVAŽNÝM OPOTŘEBENÍM TVRDÝCH ZUBNÍCH TKÁNÍ S VYUŽITÍM ADHEZIVNÍCH NÁHRAD

Kazuistika

Marešová A, Krug J. Komplexní rekonstrukce u pacienta se závažným opotřebením tvrdých zubních tkání s využitím adhezivních náhrad. LKS. 2023; 33(2): 28–35.

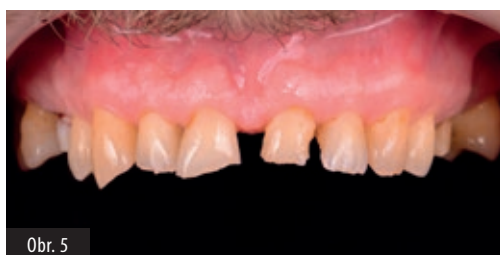
Obr. 5

Při intraorálním vyšetření nalézáme výraznou ztrátu tvrdých zubních tkání postihující zejména horní frontální úsek (ACE třída III pro zuby 12 a 22, ACE třída IV pro zuby 11 a 21) (**obr. 5–11**) a zub 22 byl s kazem. Po doplnění rentgenologického vyšetření (**obr. 12, 13**) vidíme sekundární kaz i na zubu 17 distálně a nevyhovující amalgámové výplně se sekundárními kazy na zubech 17 a 16. V minulosti byly zuby 15, 25, 26 endodonticky ošetřeny a osazeny nepřesnými metalokeramickými korunkami. Na intraorálním rtg je u zubu 15 patrná rozšířená periodontální štěrbina a kořenová výplň nedosahující k apexu zubu.

Obr. 5: Horní čelist před rekonstrukcí.

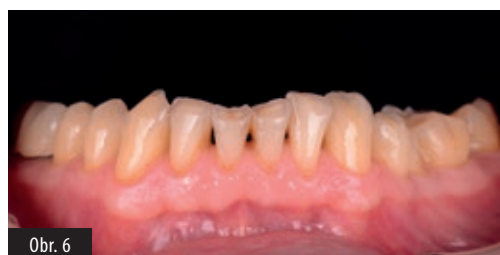
Obr. 6

Obr. 6: Dolní čelist před rekonstrukcí.

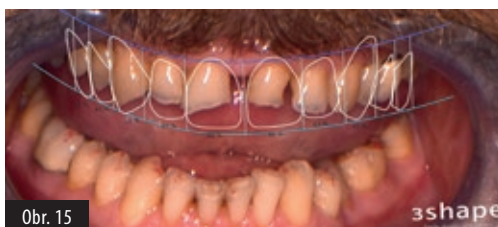
Obr. 15

Obr. 15: Obrisy návrhu budoucích korunek v porovnání se stávajícími korunkami.

Zhotovili jsme fotografie pro digitální návrh úsměvu pacienta v aplikaci 3shape, Trios (Smile Design) (obr. 14–16), který pacient odsouhlasil. Smile design přináší ošetřujícímu lékaři, laborantovi a také pacientovi určitou představu, jak bude rekonstrukce probíhat, zda a o kolik je nutné korunky prodloužit směrem incizálním či apikálním, kam umístit středovou čáru nebo jak by vypadal pacient se zachova-

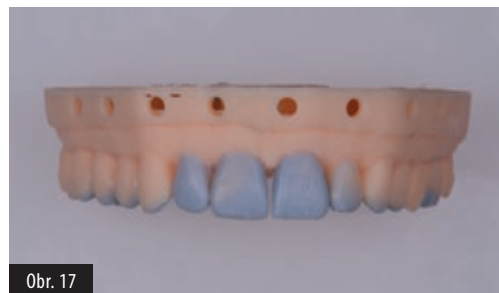
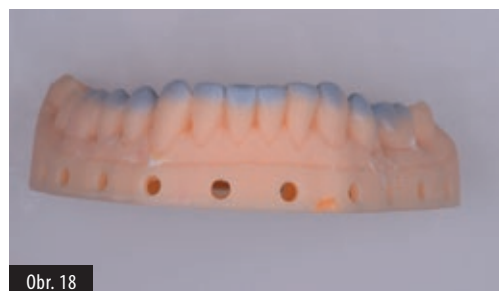
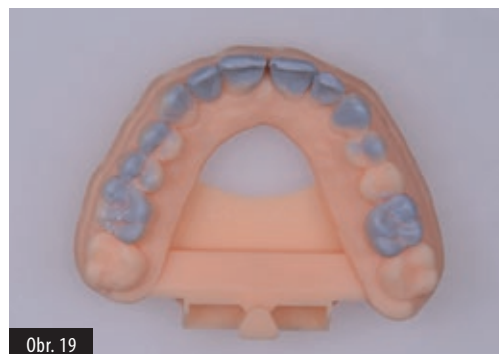
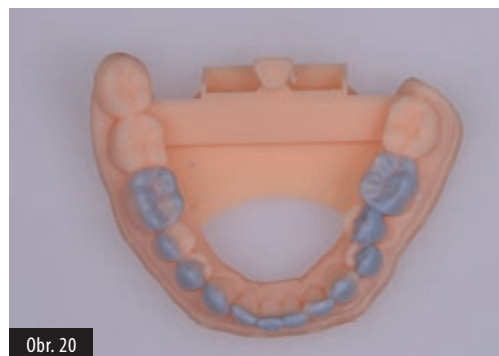
Obr. 17: Wax-up horní čelist.

Obr. 18: Wax-up dolní čelist.

Obr. 19: Wax-up horní čelist – pohled na okluzi.

Obr. 20: Wax-up dolní čelist – pohled na okluzi.

Vzhledem k zachovaným opěrným zónám, neexistujícím obtížím s temporomandibulárním kloubem a jasné poloze v maximální interkuspídaci jsme se rozhodli pro rekonstrukci v této poloze. Po vytištění modelů zhotovil zubní technik aditivní diagnostickou modelaci (wax-up) (obr. 17–20).

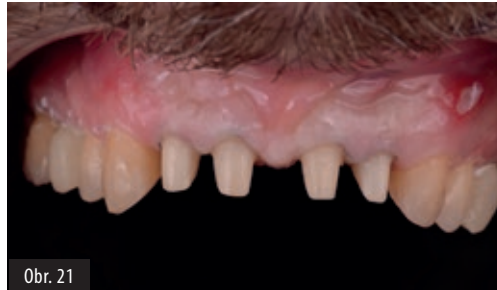
Obr. 21

Obr. 21: Preparace zubů 12–22 na celokeramické korunky.

V další návštěvě proběhla schůdková preparace zubů 12–22 na celokeramické korunky (**obr. 21**). Hotové korunky (Katana STML plus vestibulární build-up CZR keramikou) jsme po adhezivní přípravě pilířů – pískování Al₂O₃, etching a aplikace adhezivního systému (Optibond FL) a pískování materiálem CoJet – natmelili materiálem Panavia V5 (Kuraray Noritake). Do oblasti mezery po zubu 26 byl zaveden implantát Straumann Tissue Level Regular Neck.

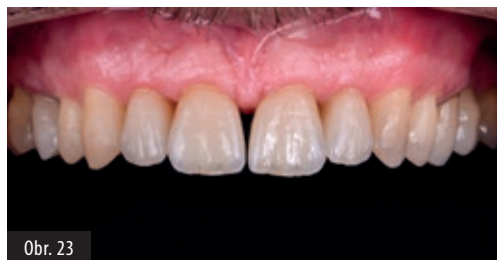
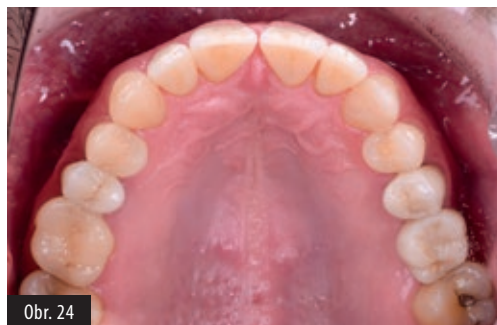
Obr. 23: Finální stav horní čelisti.

Obr. 24: Finální stav horní čelisti – pohled z okluze.

V dalších návštěvách jsme v laterálních úsecích postupovali po jednotlivých kvadrantech – při tomto postupu je výška skusu vždy zachována druhou stranou dané čelisti a je snadné tuto informaci přenést laborantovi. Nejprve jsme napreparovali zub 15 na celokeramickou korunku (Katana STML) a zub 16 na overlay (Cerasmart), provedli digitální otisk a korunku definitivně tmelili (Panavia V5) a overlay adhezivně na flow kompozit (Inspiro, Edelweiss). Ve druhém kvadrantu byla zhotovena celokeramická korunka na zub 25 a šroubovaná korunka na implantát 26 (obojí Katana STML) (**obr. 22–24**).

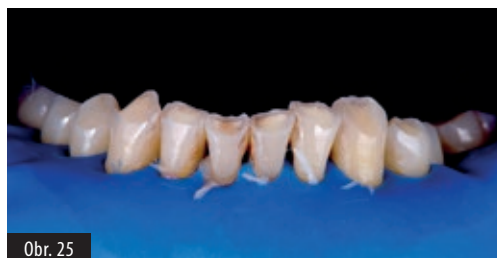
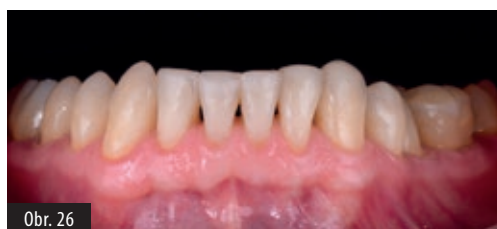
Obr. 25: Dolní čelist s nasazenou koferdamovou blánou před zhotovením přímých dostaveb 34–45.

Obr. 26: Přímé fotokompozitní dostavby 34–45.

V dolní čelisti jsme začali přímými fotokompozitními dostavbami zubů 34–45 (Inspiro, Edelweiss) pomocí silikonového klíče (**obr. 25–26**) v jedné návštěvě. Dosazení silikonového klíče jsme mohli kontrolovat pomocí druhých molárů, které nebyly zavazaty v rekonstrukci. Poté jsme preparovali zuby 35 a 36 na overlay a zub 46 na celokeramickou korunku (**obr. 27–29**). V dolní čelisti nebylo nutné postupovat po kvadrantech, protože výšku skusu držely již přímo dostavené zuby 34–45. Digitální otisk i způsob fixace byl shodný s horní čelistí.

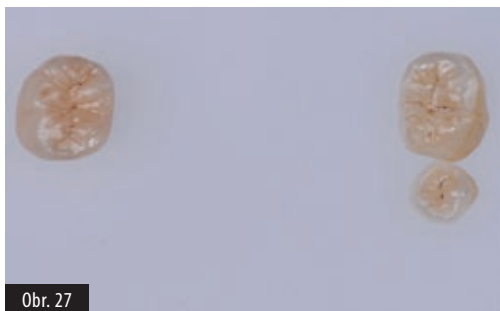
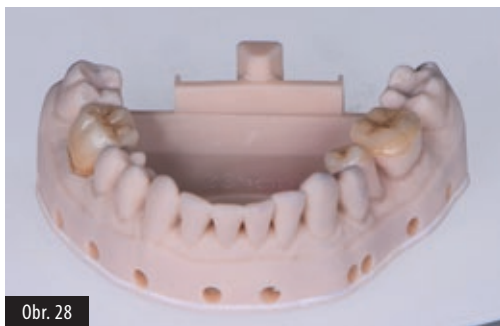
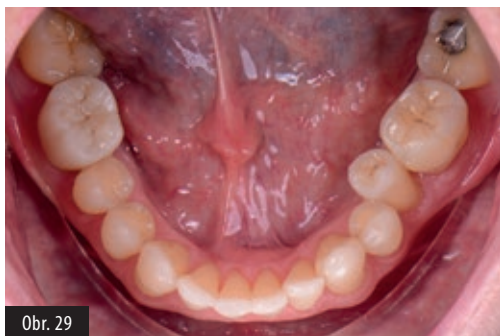
Obr. 27: Definitivní korunky a overlay pro dolní čelist.

Obr. 28: Definitivní korunky a overlay pro dolní čelist na modelu.

Obr. 29: Okluzní pohled na dolní čelist po rekonstrukci.
